Paris, le . 29 MAI 2020

## **AVIS SANITAIRE RELATIF A LA REOUVERTURE DU PARVIS ET DE LA RUE DU PARVIS DE NOTRE-DAME DE PARIS**

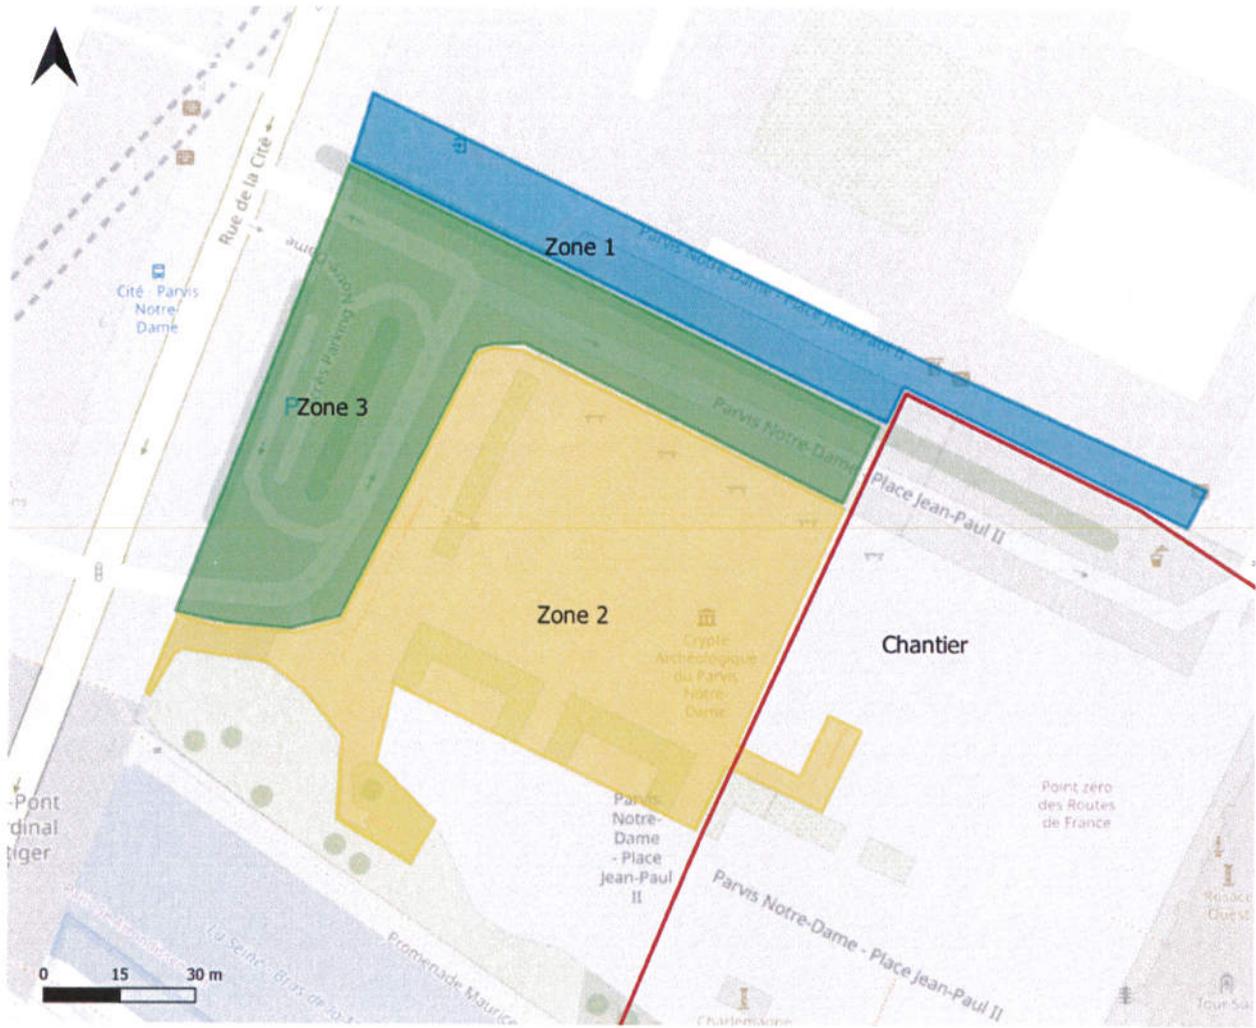
# Annexe 1 – Zones des prélèvements

On distingue 3 zones de prélèvements : le corridor piétonnier le long de l'Hôtel-Dieu (zone 1, rouverte fin septembre), le parvis proprement dit (zone 2) et la rue du Parvis qui contourne le parvis par l'ouest et le nord (zone 3) – voir plan en annexe.

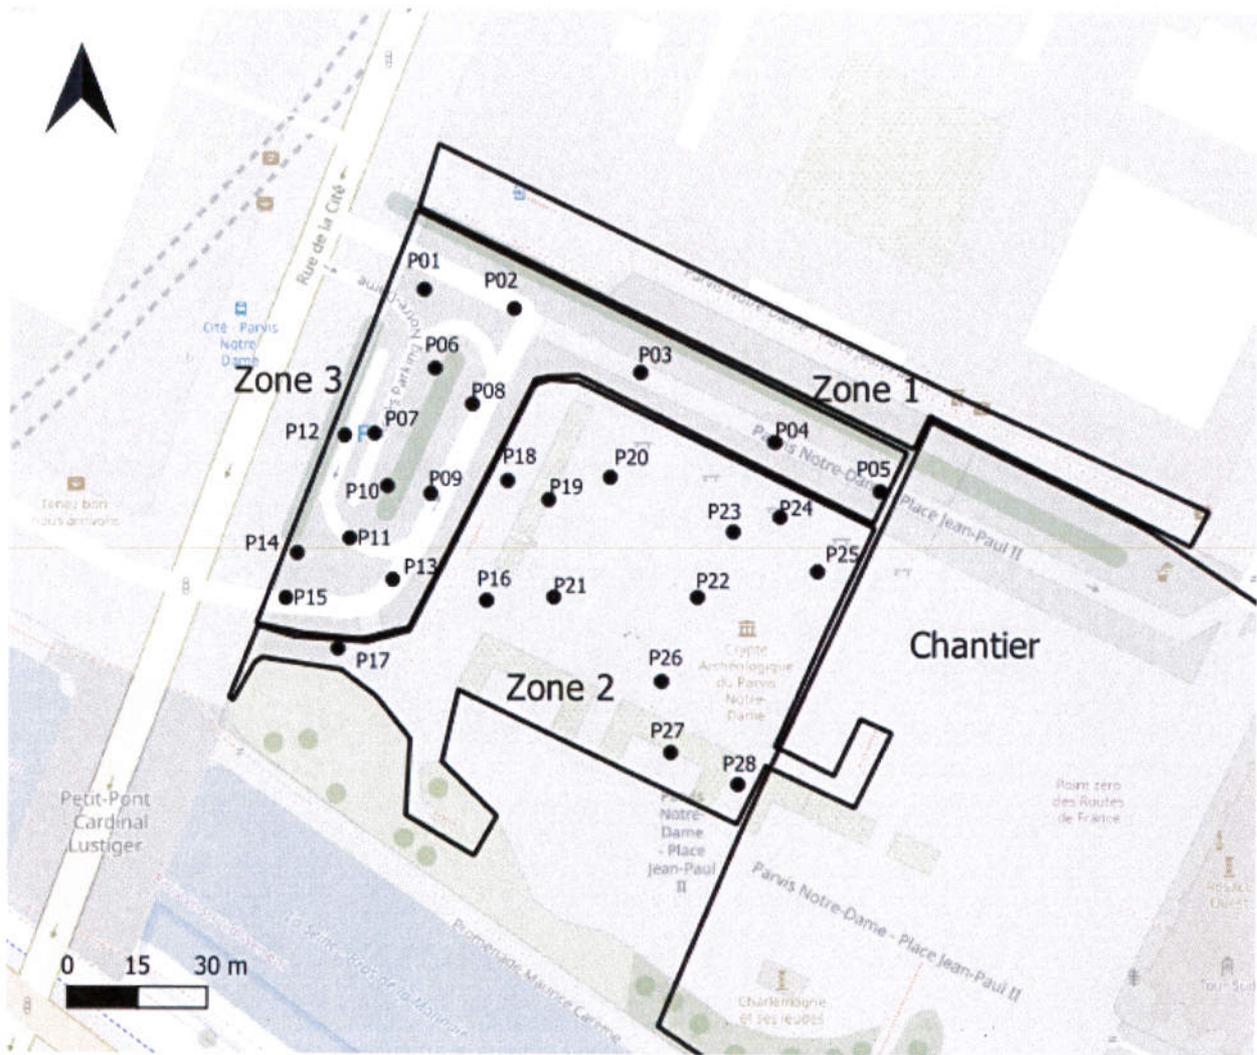
Localisation des points de prélèvements de la campagne inter-laboratoires du 7 mai 2020

Le LCPP et L3a ont réalisé, le 7 mai, 28 prélèvements chacun, aux mêmes points : 13 sur le parvis (zone 2) et 15 dans la rue du Parvis (zone 3). Les résultats des prélèvements figurent en annexe.

- d'un prélèvement situé au coin sud-ouest du parvis, près de la rue du Parvis (point P17 dans la zone 2, voir carte en annexe), pour lequel L3a mesure une concentration de 5 733  $\mu\text{g}/\text{m}^2$  et le LCPP une concentration de 2 060  $\mu\text{g}/\text{m}^2$ ;
- d'un prélèvement réalisé sur la rampe d'entrée au parking (P12, zone 3), pour lequel L3a mesure une concentration de 5 751  $\mu\text{g}/\text{m}^2$  et le LCPP une concentration de 1 910  $\mu\text{g}/\text{m}^2$ ;
- de deux prélèvements convergents, au nord de la rue du Parvis (P2, zone 3), correspondant à une fissure dans le sol, pour des valeurs de 15 200  $\mu\text{g}/\text{m}^2$  selon les résultats du LCPP et de 12 260  $\mu\text{g}/\text{m}^2$  selon ceux de L3a

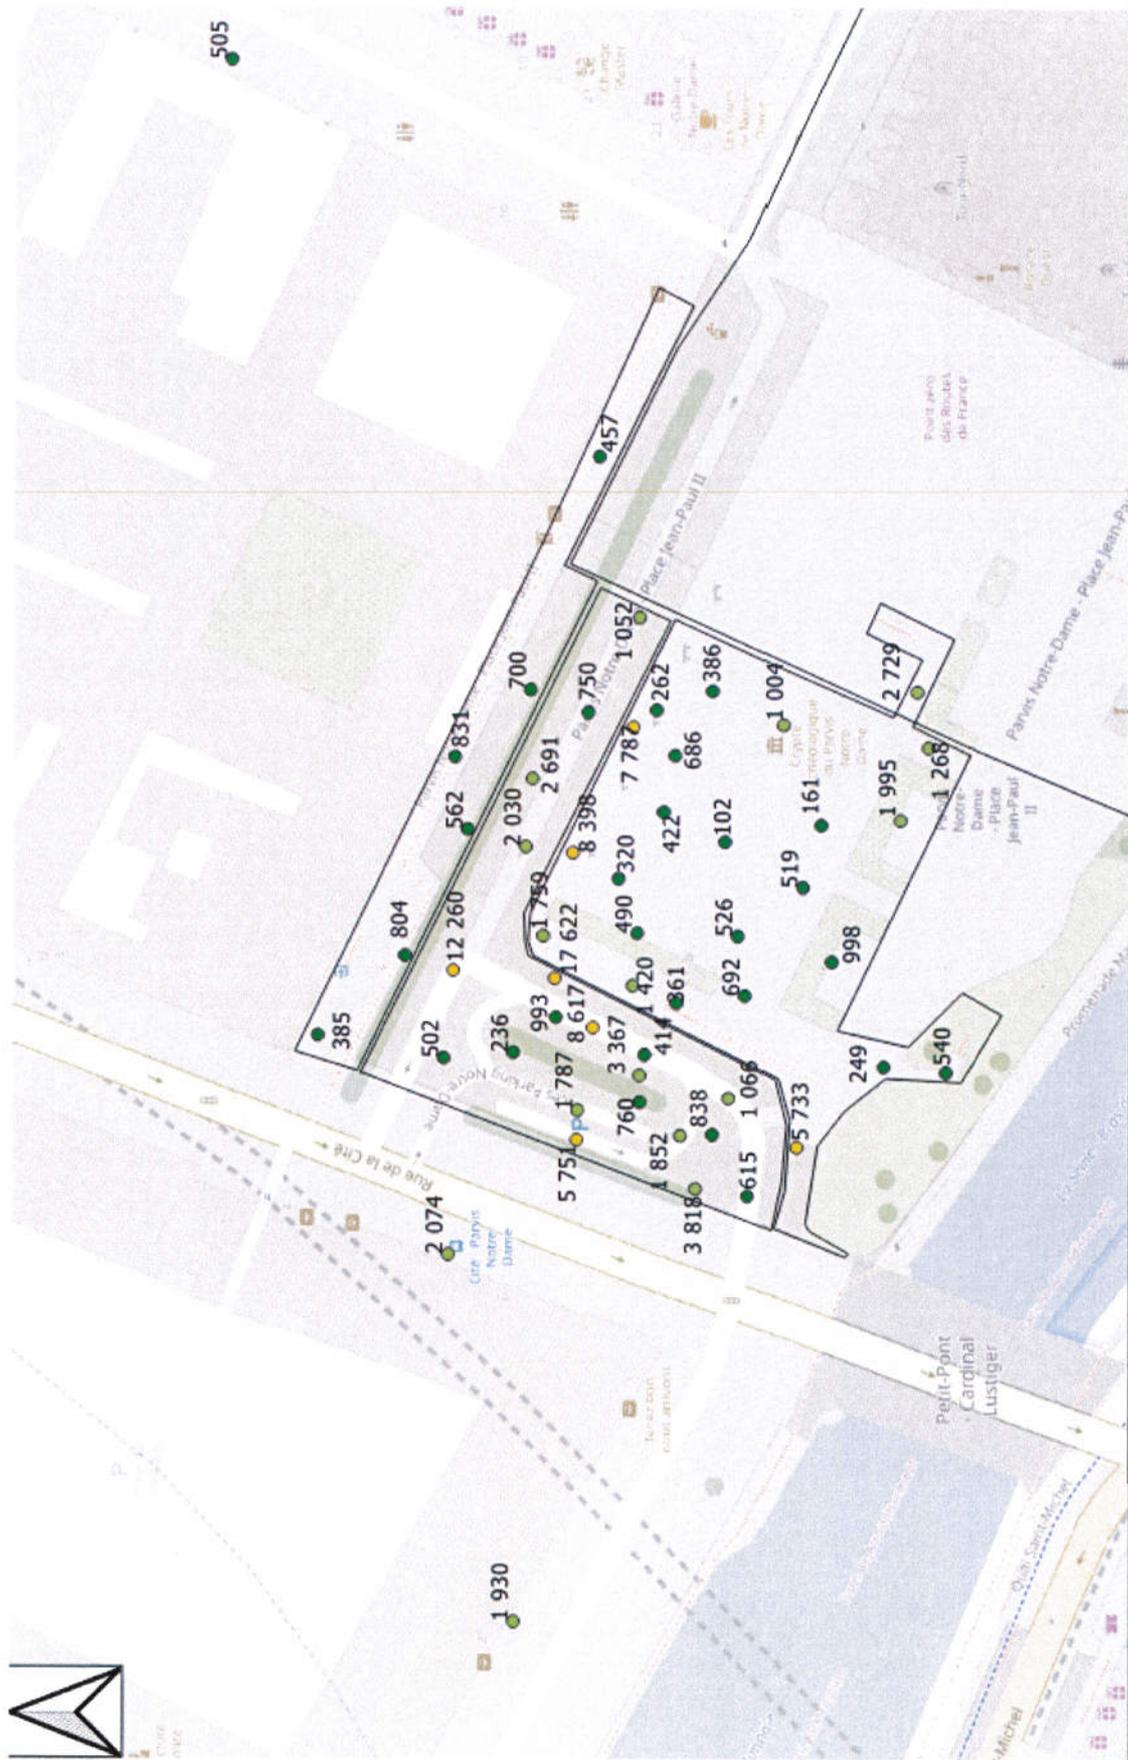
Prélevements surfaciques en plomb en  $\mu\text{g}/\text{m}^2$  du 7 mai 2020 - L3a

En complément de cette campagne inter-laboratoires du 7 mai 2020, le laboratoire L3a a réalisé 21 prélèvements supplémentaires le même jour, sur l'ensemble des trois zones :

- 6 mesures supplémentaires ont été réalisées sur le corridor piétonnier (zone 1), pour des valeurs comprises entre 385 et 831  $\mu\text{g}/\text{m}^2$  ;
- 11 mesures ont été réalisées sur le parvis (zone 2), 9 inférieures à 5 000  $\mu\text{g}/\text{m}^2$  (maximum à 1 759  $\mu\text{g}/\text{m}^2$ ) et 2 supérieures à 5 000  $\mu\text{g}/\text{m}^2$  (7 787 et 8 831  $\mu\text{g}/\text{m}^2$ ) mesurées sur le bord nord du parvis près de la rue du Parvis ;
- 4 mesures supplémentaires ont été réalisées rue du Parvis (zone 3), 2 étant inférieures à 5 000  $\mu\text{g}/\text{m}^2$  et 2 supérieures à 5 000  $\mu\text{g}/\text{m}^2$  : 8 617  $\mu\text{g}/\text{m}^2$  au milieu de la rue et 17 622  $\mu\text{g}/\text{m}^2$  au niveau du caniveau côté est de la rue.

Les quatre mesures supplémentaires supérieures à 5 000  $\mu\text{g}/\text{m}^2$  sont probablement à relier aux opérations de nettoyage approfondi du parvis qui ont précédé les prélèvements, qui ont entraîné des projections sur les abords du parvis et des dépôts dans les caniveaux.
